**Інформаційно-аналітичні матеріали та пропозиції щодо  
вирішення екологічної проблеми на території колишнього  
ВАТ «Радикал».**

**Підготовлено за зверненням Комітету з питань екологічної  
політики та природокористування Верховної Ради України до  
Президента Національної академії наук України Патона Б. Є.  
від 25.01.2020 року №04-15/05-68(18477)**

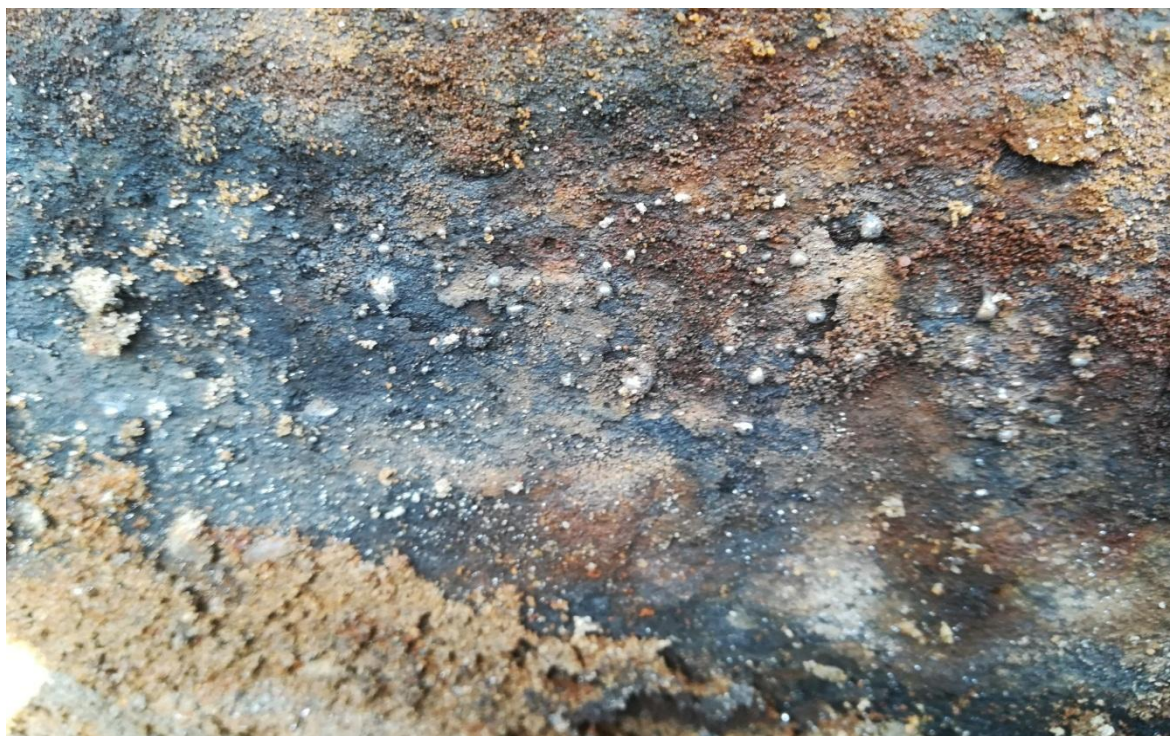
З метою визначення глибини проникнення ртуті під підлогу цеху електролізу було зроблено три шурфи - один по центру цеху і два з північно-західного та південно-східного боку. Зразки бралися з підлоги та глибини 5, 50, 100 см під підлогою.

*Рисунок 5.* Центр цеху під підлогою.

За результатами лабораторних досліджень, виконаних газоаналітичною лабораторією КАРС «Київська служба порятунку» 13 грудня 2018 р. (протокол досліджень № 5/18 див. додаток) основний масив забруднення ртуттю порядку декількох відсотків від маси зразків, знаходиться над підлогою, в підлогах, під підлогами на глибині до 50 см і різко падає з глибиною відбору проб.

Слід зазначити, що через велику проникаючу здатність ртуті остаточне визначення глибини виїмки ґрунту під підлогою і способу його демеркуризації слід приймати після демонтажу всіх наземних конструкцій і підлог.

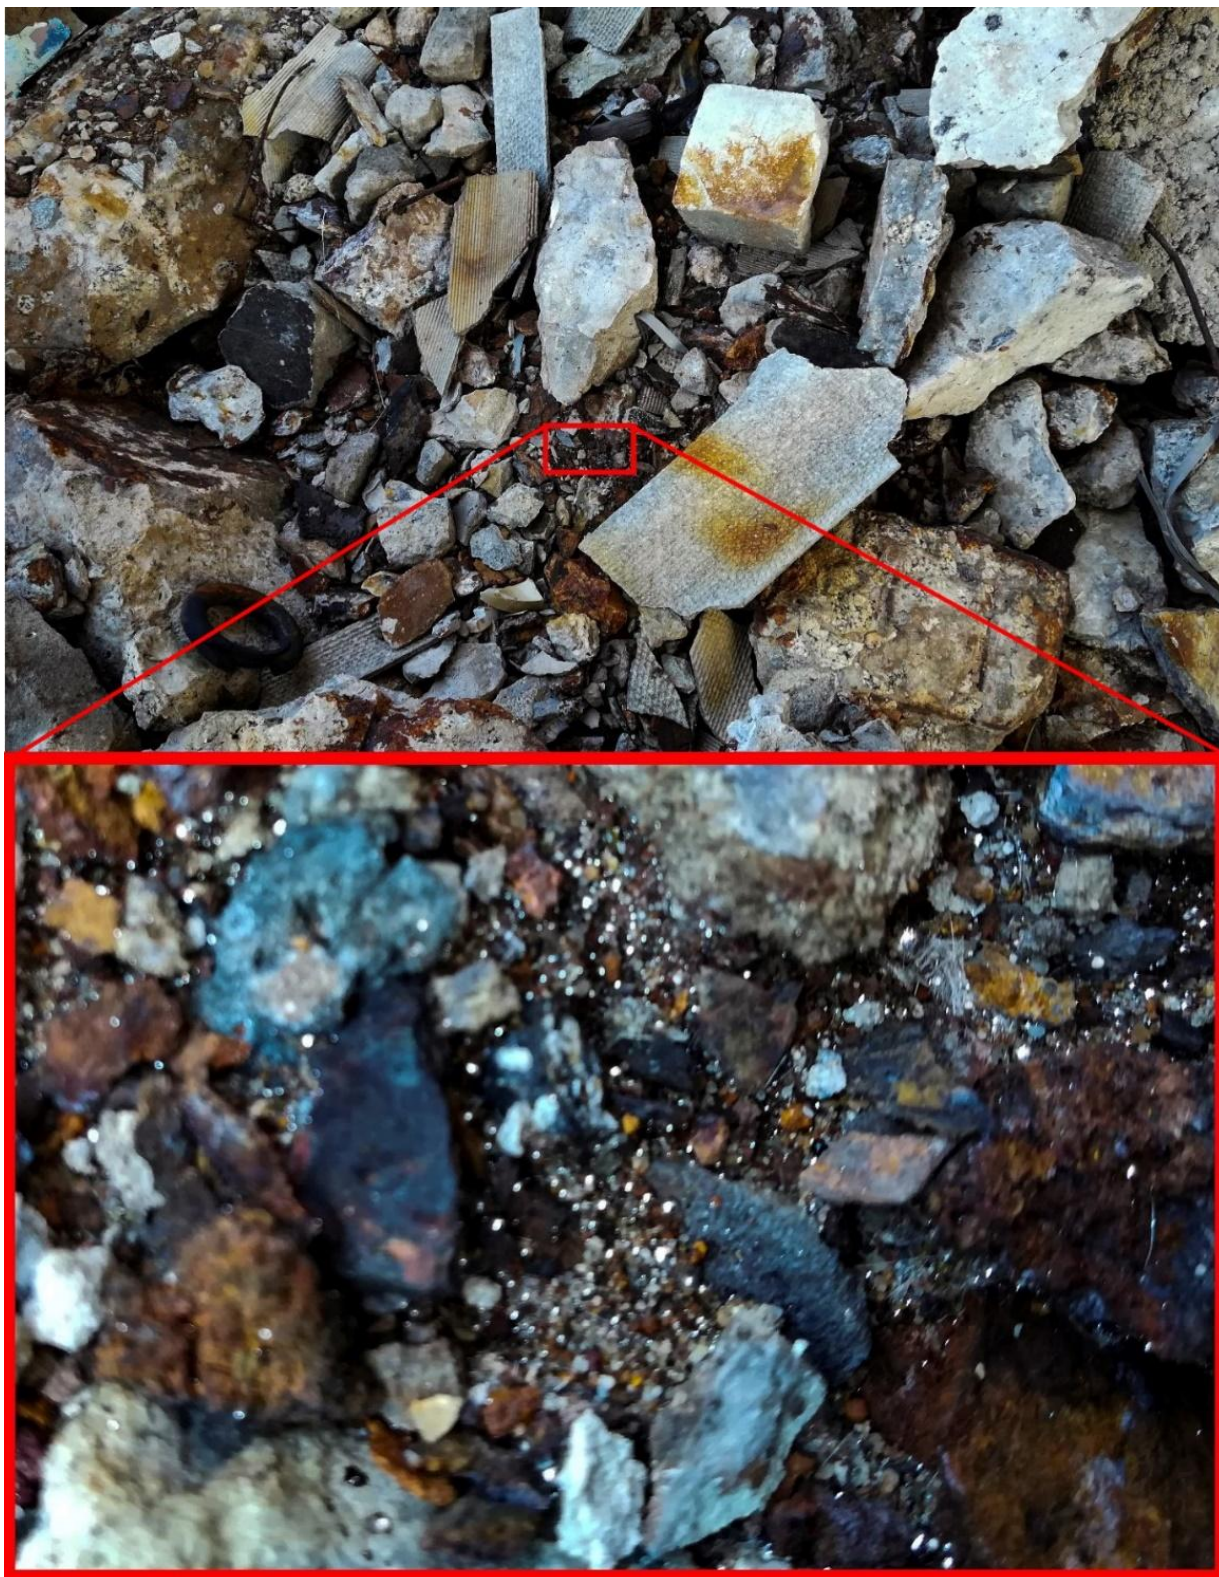
Поверхня підлоги вкрита дрібними залишками будівельних матеріалів та сміття, перемішана із металевою ртуттю і фактично являє собою ртутьвмісний шлам з масовою часткою ртуті від 0,4 до 1,7 %. Підлога фактично складається з декількох нашарувань бетону, де основна частина ртуті знаходиться в міжбетонному прошарку. Масова частина ртуті в підлозі досягає декількох відсотків. Великогабаритні фрагменти корпусів (колони, балки) також містять в вищерблинах та тріщинах крапельки ртуті, що ймовірно утворилися шляхом пересадження випарів ртуті. Крім того, за роки функціонування корпусів з виробництва хлору і каустику, дифундування ртуті у відносно монолітні сполуки досягло максимального значення.

*Рисунок 6.*Фрагмент підлоги цеху електролізу (корп. 105).

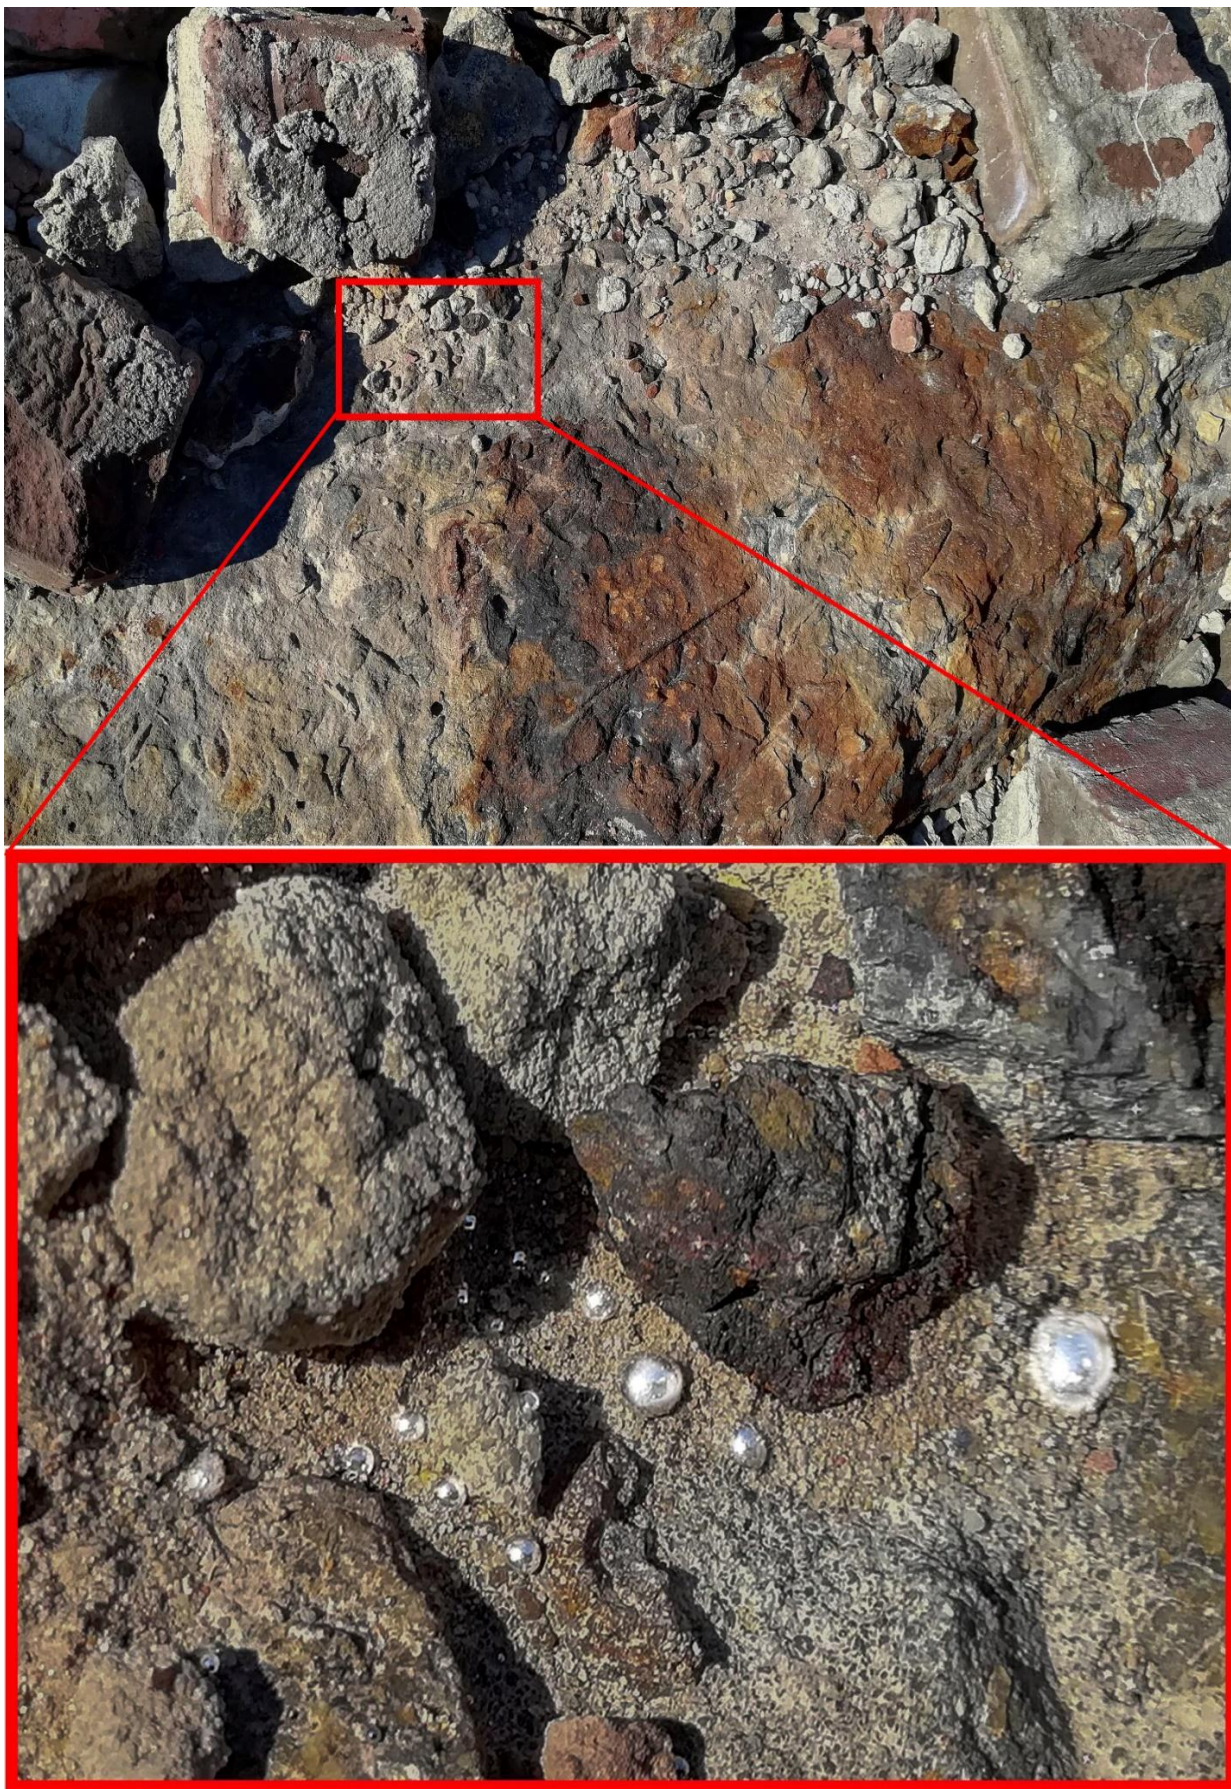
*Рисунок 7.* Поверхня балки перекриття (корпус 105 цеху електролізу).

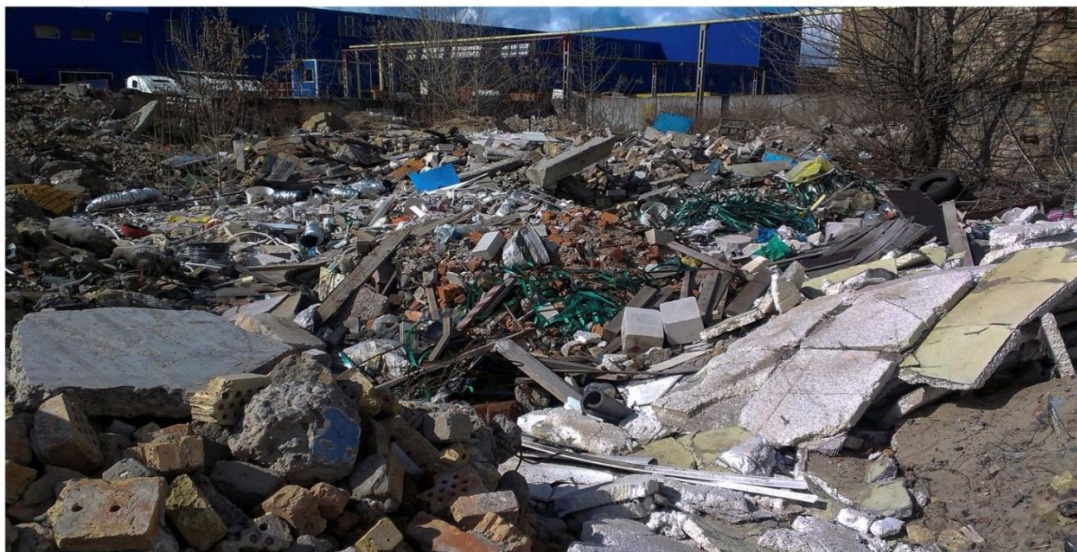
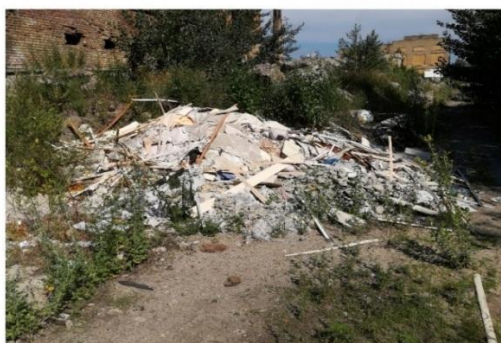
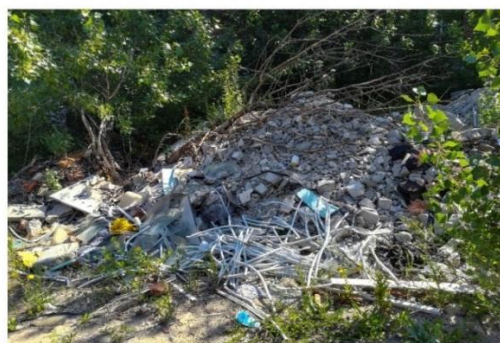
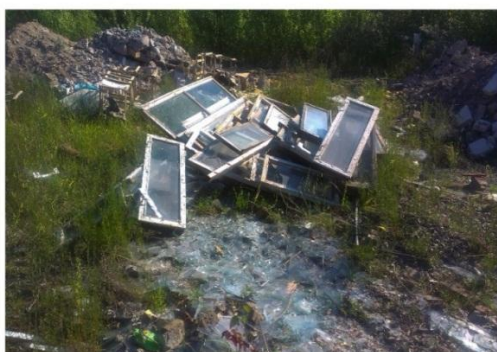
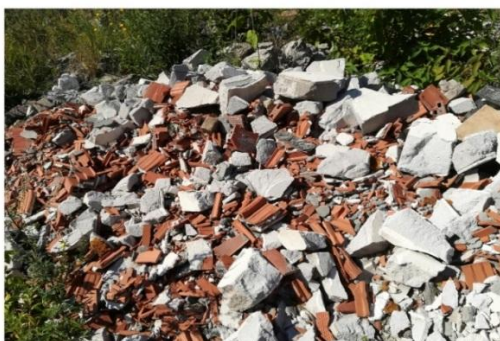
Починаючи з 2015 року, після зміни керівництва ВАТ Радикал, територія навколо цеху електролізу перестала охоронятися і втратила частину огорожі, що призвело до несанкціонованого розміщення на забрудненій ртуттю території побутових та будівельних відходів, сміття, котре не пов'язане з ртуттю. За результатами обстеження, порівняно з 2012 роком, на території цеху електролізу було розміщено 1000 м<sup>3</sup> відходів господарської діяльності, з них біля 100 м<sup>3</sup> було перемішане з ртутьвмісними відходами та потребує демеркуризації (**Рисунок 11**).

**Рисунок 11.** Несанкціоноване розміщення побутових та будівельних відходів.

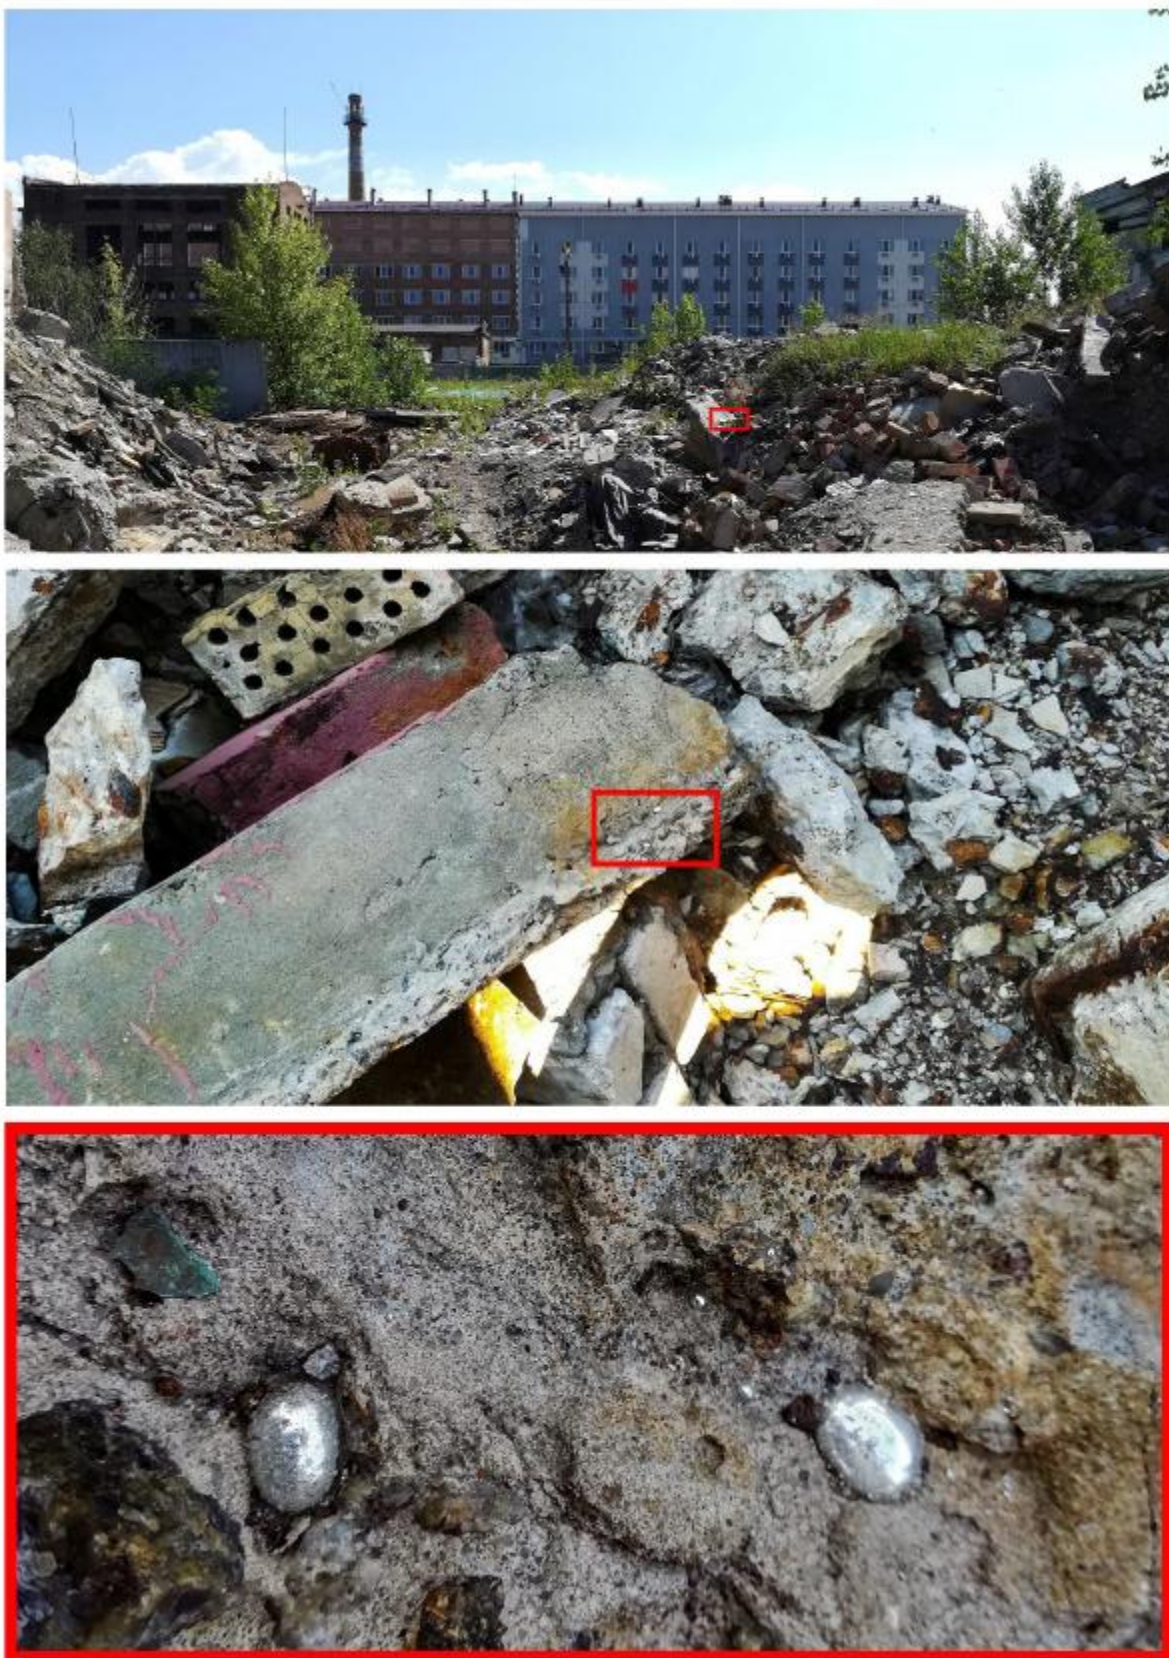
Більше того, на цій небезпечній території та в санітарно-захисній зоні відбувається незаконне споруджене житлових будинків. Так нещодавно був споруджений п'ятиповерховий житловий будинок на відстані 200 метрів від цеху електролізу. На даний час частина квартир вже заселена (*Рисунок 12, літо 2019 року*).

*Рисунок 12.* Фото будинку за адресою Червоноткацька 93.
